Chiostro dell'Abbazia di San Mercuriale

Progetto di pulitura dai graffiti

Luogo: Forlì

Progetto di pulitura delle colonne e delle murature dai graffiti

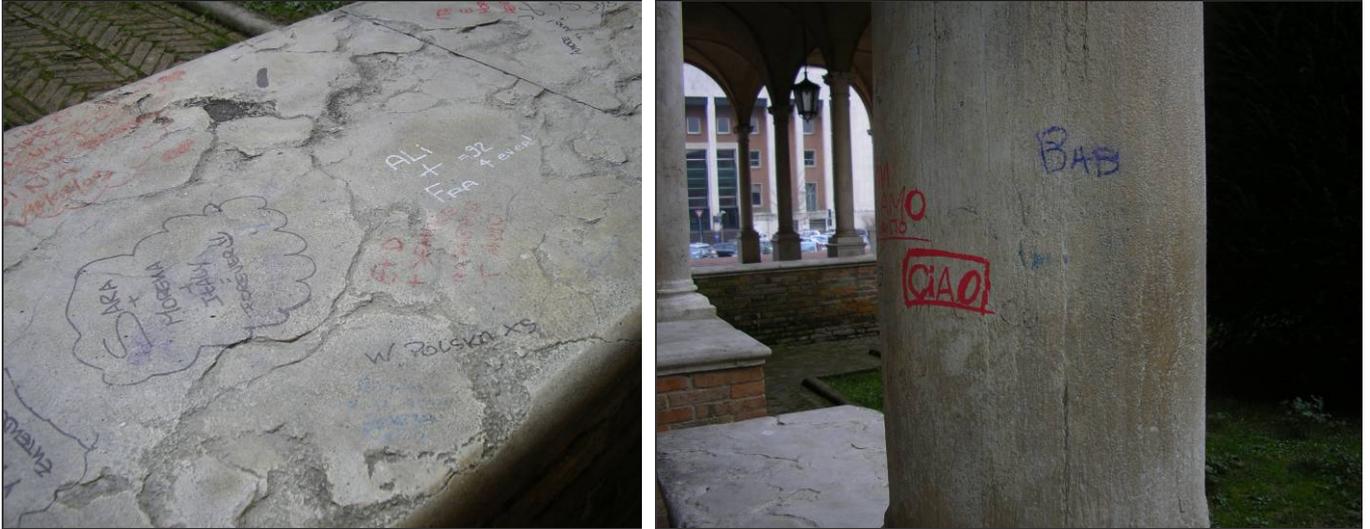
Esempi del degrado delle colonne e delle superfici lapidee del chiostro, legato in particolare a scritte in vernice acrilica.

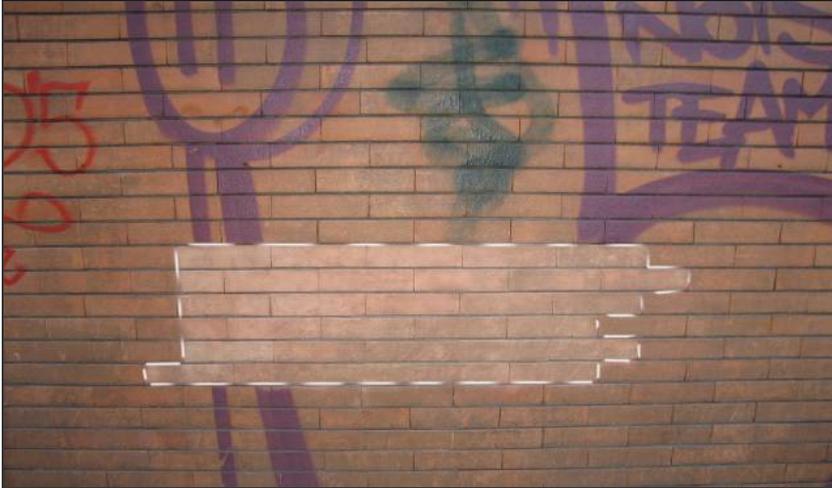
Campione di pulitura da graffiti a vernice spray su paramento in cotto, mediante applicazione di solventi a tampone.

- pulitura mediante impacchi di solventi organici e/o inorganici, opportunamente testati in cantiere per la determinazione della tipologia dei solventi e dei tempi di applicazione idonei, da applicare manualmente in un solo ciclo di applicazione, con la successiva asportazione degli impacchi e l'eliminazione delle sostanze poste in sospensione¹.

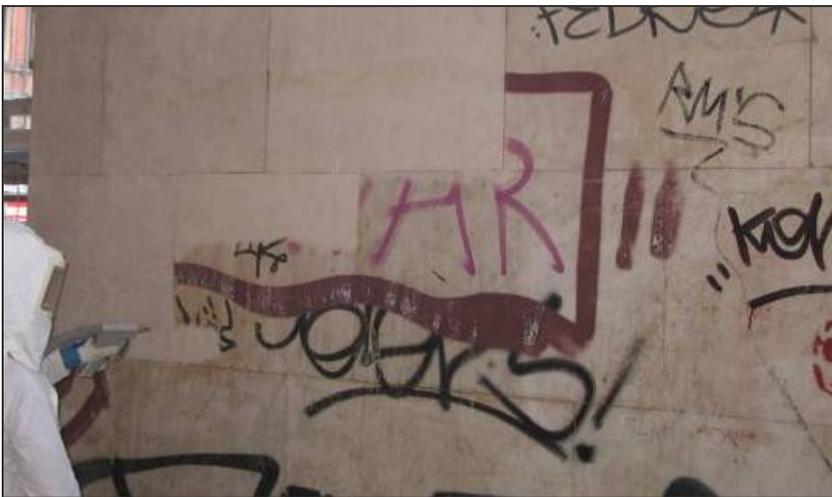
Intervento di pulitura da graffiti a vernice spray su paramento in marmo, mediante microsabbatura ad ugelli variabili a pressione controllata (Bologna, edificio della Facoltà di Matematica)

- Pulitura mediante idrosabbatura a bassa pressione: si tratta di una metodologia che garantisce risultati efficaci sia nei casi di depositi coerenti di notevole spessore (croste nere o strati carbonatati) sia per le vernici sintetiche come nel contesto del chiostro di San Mercuriale.

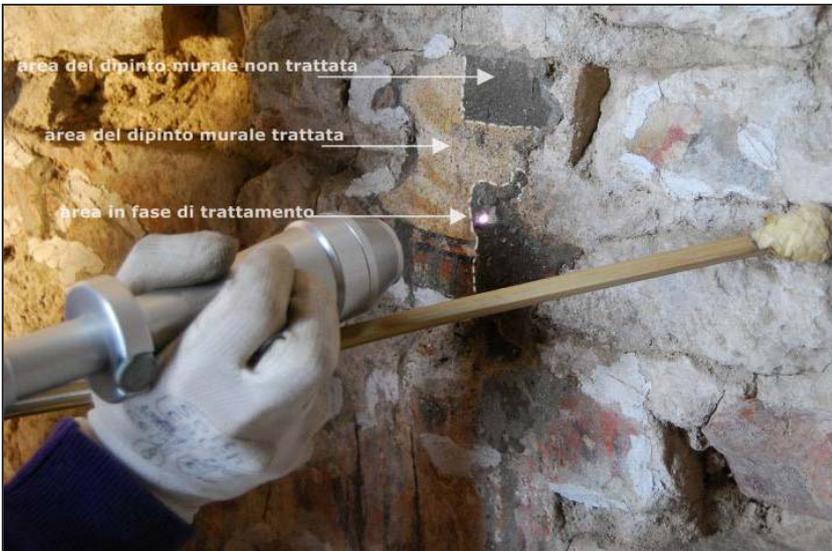
Prova di pulitura mediante apparecchiatura laser da colature su dipinti murali (Bologna, Chiesa di San Colombano)

- Rimozione delle vernici acriliche mediante apparecchiatura laser: questa procedura permette di preservare integralmente i sottostanti strati marmorei, attraverso una costante taratura dello strumento. Si tratta di una metodologia particolarmente indicata nel caso di parti decorate o modanate, quali i basamenti o i capitelli delle colonne, ossia in contesti nei quali le altre tecniche di pulitura potrebbero portare alla parziale perdita del substrato.
